Hjulångaren Östergöthland

av Jon Adams, Mats Erisson

Marinarkeologisk besiktning av hjulångaren "Östergöthland" 20/10-21/10 1990

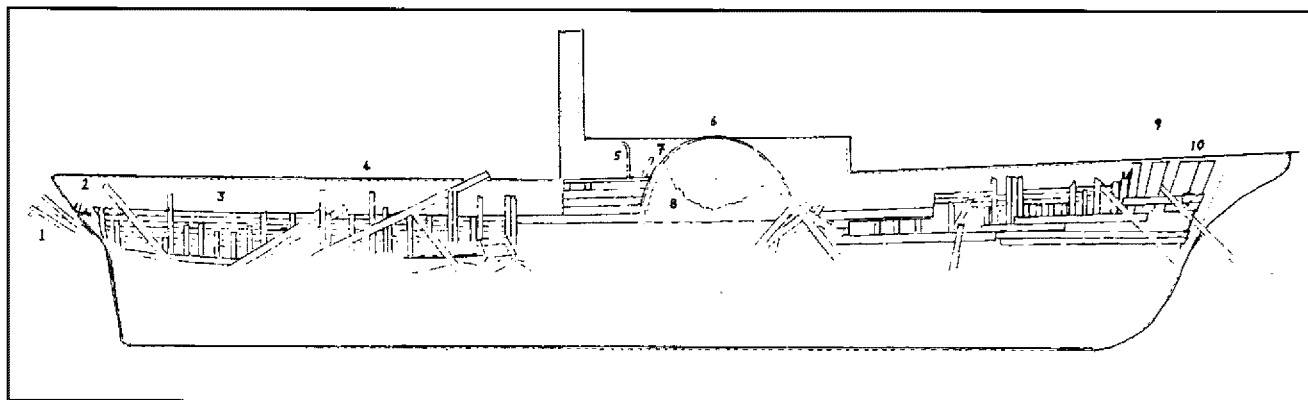
Vi beslöt istället att försöka utföra en sidvy över styrbordsida och också visuellt besiktiga babordsidan. Arbetet inriktades därför på detta (fig 4).

Vraket efter hjulångaren "Östergöthland" står fortfarande till största delen skrovhelt på botten med fören åt sydost. Skrovet är byggt av träspant med bordläggningsplankor och innergarnering.

Trät är bra bevarat. Men det verkar som de flesta förbanden, bultar, spikar osv, har varit av järn. Dessa har idag mer eller mindre helt rostade bort. Vilket medfört att de översta delarna av skrovet har rasat ned eller är mycket lösa. Det är möjligt att skeppets nedre del är något bättre bevarat men man måste nog anta att hela skrovet är mycket vekt och skört.

Aktern har till en stor del kollapsat och en mängd lösa timmer gör intrycket relativt fövirrat. Men häckspanten (nr.1 på teckningen) står fortfarande på plats, om än något ut-

fallna. Fyrkantiga ramar till fönster, panel samt diverse bygnadsdelar tillhörande akterkonstruktionen och häckpartiet (nr.2) ligger spridda runt omkring dem.

De övre bordläggningsstråken har fallit bort så att spanten är synliga (nr.3). Många av dessa spant står också mycket löst. På toppen av de upplängorna som sticker upp högst finns en tapp (4). Troligtvis passade de in i urtag för ett räcke längs relingen eller så höll de kanske fast övre fönsterbrädan till de fönster som satt mellan spanten.

Akter om paddelhjulet på styrbords sida finns en kvarvarande böjd "stötta" som måste tillhört någon slags däckkonstruktion, däckhus eller liknande (5). På detta ställe är bordläggningen också bevarad upp till sin ursprungliga höjd (precis akter om platsen för paddelhjulet).

Skovelhjulen saknas. Det som finns kvar på styrbordsida är en rund balk (6), och några plankor (7) som utgjorde hjulets överbyggnad. På utsidan av denna överbyggnad satt ett skydd av järnplåt (8). Bitar av denna plåt finns kvar. Det förefaller dock som om hjulhuset är bättre bevarat på den ej dokumenterade babordsidan. Det är troligt att delar från skovelhjulen ligger nedrasade vid sidan av vraket.

Spanten vid fören (9) är betydligt kraftigare än de övriga. Detta för att stödjande kranbalk och ankarklyset. Ankarklyset är placerad mellan de två förliggaste spanten (10). Hålet är blockerat av en korridorad järnklump som troligtvis är rester av kedja till ankaret.

Förstaven och galjonen har fallit ur helt och hållet och lämnar ett mel-

lanrum längs fram. Om detta inte är resultat av bärgning så bör förstäv och galjon ligga på botten framför vraket.

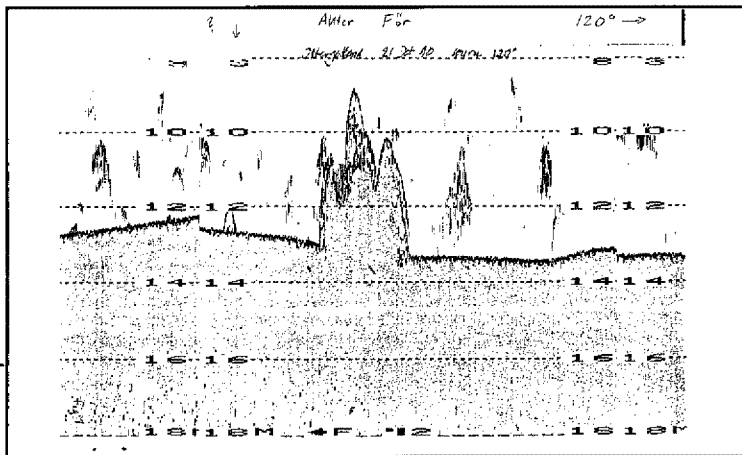
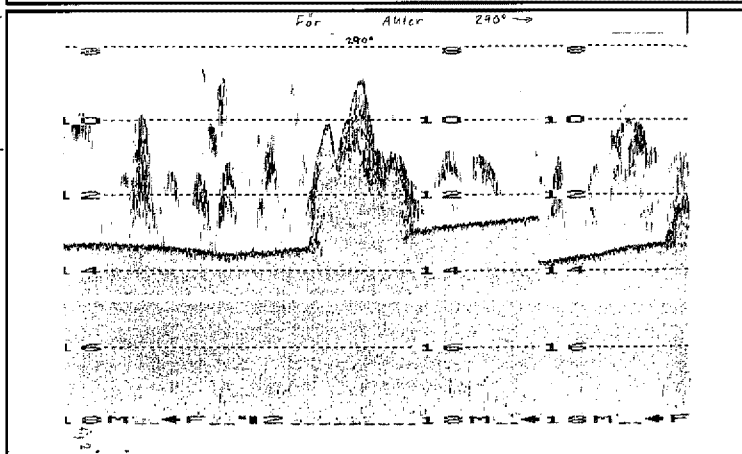
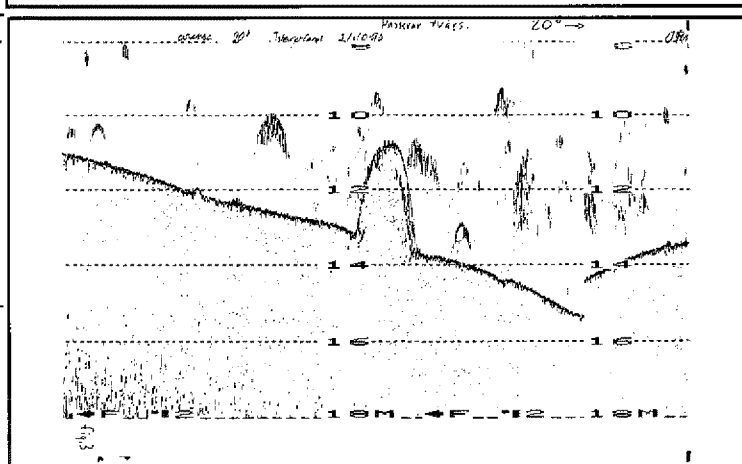
Tre olika ekolodsbilder av vraket framställdes genom att köra två gånger längsskepps och en gång tvärs över vraket (se fig. 1,2,3, kurs 120, 290 och 20).

Fartygets sidor sticker upp cirka tre meter ovan botten. Midskepps förefaller delar av skeppet resa sig cirka 4 meter ovan botten.
