CHRISTER WESTERDAHL

VRAKET VID HAMMAR I.

Under augusti-sept 1984 skedde den andra självständiga besiktningen av skeppsvrak vid ett norrländskt museum. Det var Örnsköldsviks museum, som i gott samarbete med Skellefteå museum, tog itu med uppgiften på uppdrag av Riksantikvarieämbetet. Rapporten finns nu publicerad, men här följer ett sammandrag för Medd/MAS. (se även Seth Jansson i nr 3/83)

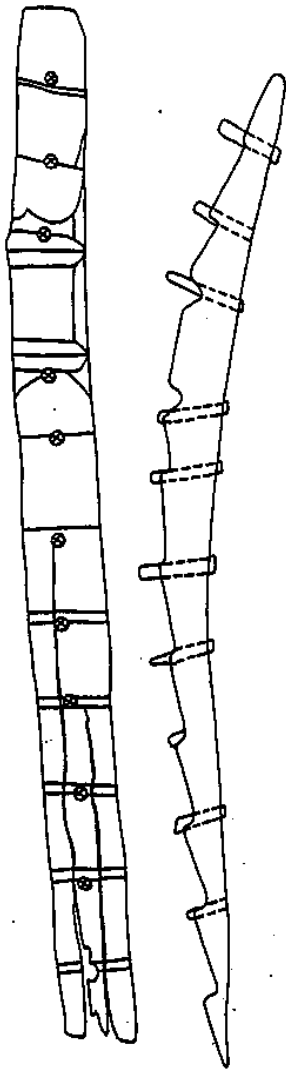
(S4)

S 4: maxlängd 2900 mm
 maxbredd 240 mm
 tjocklek 180 mm
 haklängd 180-260 mm
 hakdjup 40-55 mm

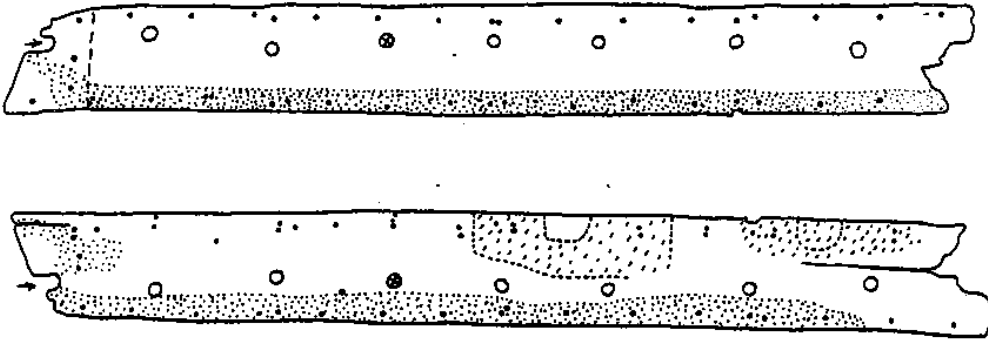
B 6: längd 2970 mm anm en välbevarad
bredd 310 mm kant, en sida ero-
derad bredvid lan-
net, annorlunda an-
liggningsyta typ
lann med intjack-
överdel insidan.

B 7: längd 4150 mm anm spår av blå
bredd 310 mm färg, troligen av-
skrap från annan
båt(i lannet!)

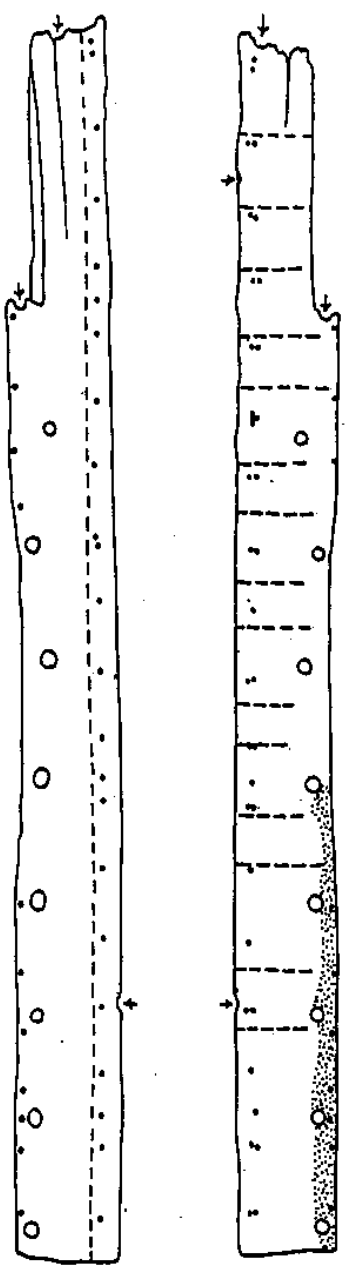
B 8: längd 3650 mm anm eroderad på en
bredd 300 mm sida av strömmen!

B 9: längd 1920 mm
bredd 230 mm

B 10: längd 2040 mm anm helt annorlun-
(fragment) da karaktär, hålstor-
lek, bredd m m. Möj-
ligen rest av relings-
list eller mindre väga-
re? Kan också vara del
av helt annan båt.

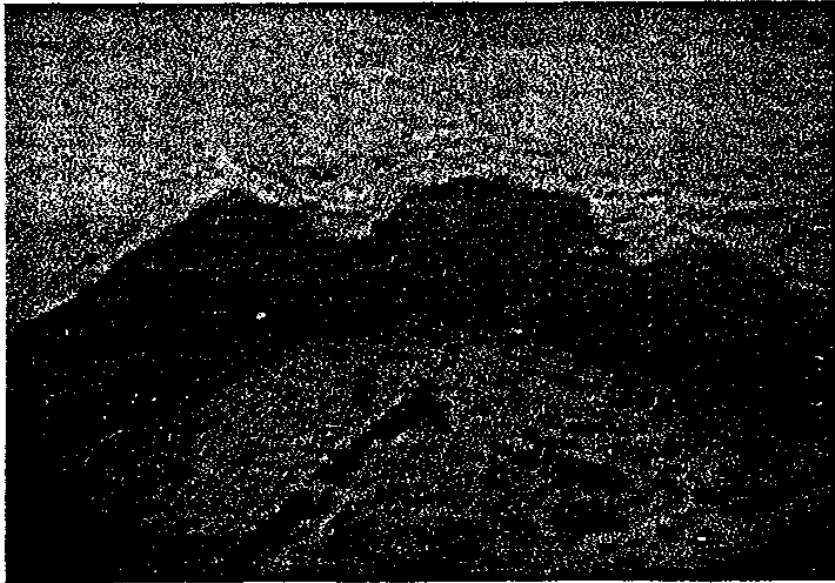
1 spant, 334 cm långt, 24 cm brett och 22 cm tjockt, likformigt på båda sidor om våghål och köl. Bordhaken varierar mellan 8 (vid Kölen) och 28 cms höjd.

1 spant, 116 cm långt, 24 cm brett och 15 cm tjockt, verkar också vara likformigt på båda sidor kölen, men är dolt av slam på ena sidan, varför saken inte säkert kan avgöras.

Båda vrakdelarna företer drag som mycket liknar de tidigare upptagna resterna, varför vi är övertygade om att de tillhör samma fartyg.

Vrakdetaljer (spant) utanför Hammar.
