RIDDARHOLMSSKEPPET- några anteckningar kring ett
omdaterat fartyg

Ett av vårt lands bäst bevarade - och näst regalskeppet Wasa största fartygsfynd - är det s k Riddarholmskeppet. Fartyget, som är utställt i Stockholms stadsmuseum, har nyligen behandlats i en uppsats av undertecknad. I dessa dagar diskuteras en överflyttning av fartyget till det nya medeltidsmuseet på Helgeandsholmen. En kortare presentation av fartyget kan därför vara av intresse.

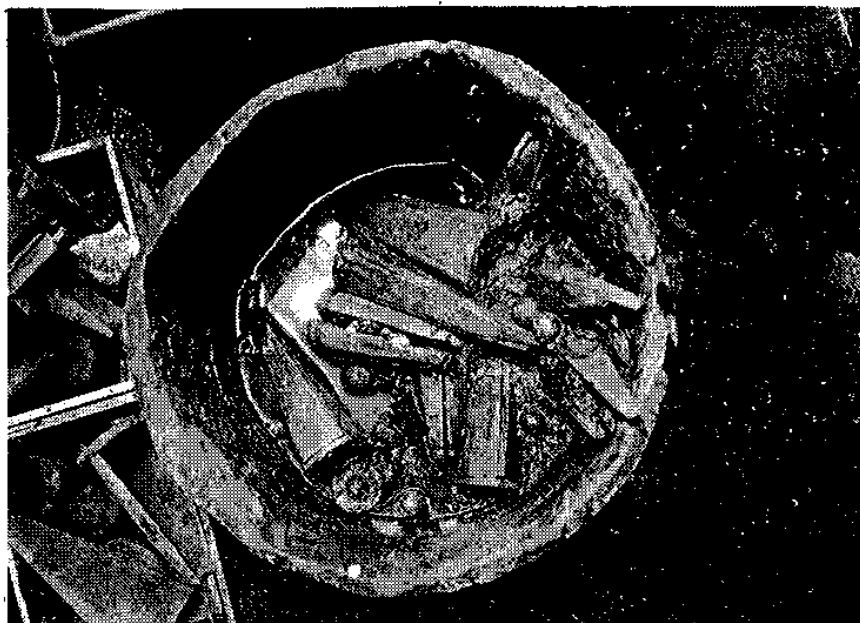
Ämunitionsbalja innehållande kulor och karteschär
Baljan påträffades stående i förskeppet. Foto Faith-
Ell 1930. Stockholms stadsmuseum.

Stort intresse väckte fynden av de tre kanonerna, varav två påträffades innan den egentliga utgrävningens början. Samtliga kanoner är bakladdade s k kammarbössor med en kaliber av ca 14, 3,6 och 4 cm. Den först funna kanonen hade en krona inbränd på lavettstockens översida. Det kan betyda att kanonen varit stadens egendom. Kanon nr 2 påträffades 1 m utanför fartygets reling. Denna kanon, som var laddad, hade försetts med två, sinsemellan olika, bomärken. Möjligen härrör dessa från bössesmeden. Enligt en skräförorordning av år 1479, måste nämligen stadens smeder slå in sina märken på sina arbeten. Den tredje kanonen, som anträffades i förskeppet, saknade lavettstock. I förskeppet fann man också en tunna, vilken visade sig vara fylld med kulor och kartescher.
