ERIK ENSTRÖM

KRONANUNDERSÖKNINGEN 1984, RAPPORT FRÅN INTERNORDISKA  
ARBETSVECKORNA

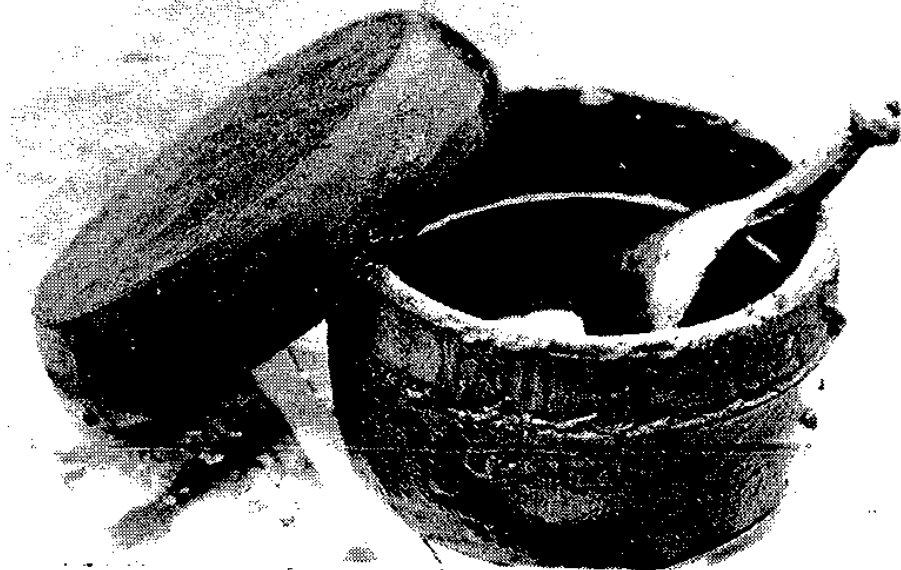
Svarvad träask med träsked (som dock påträffats separat)

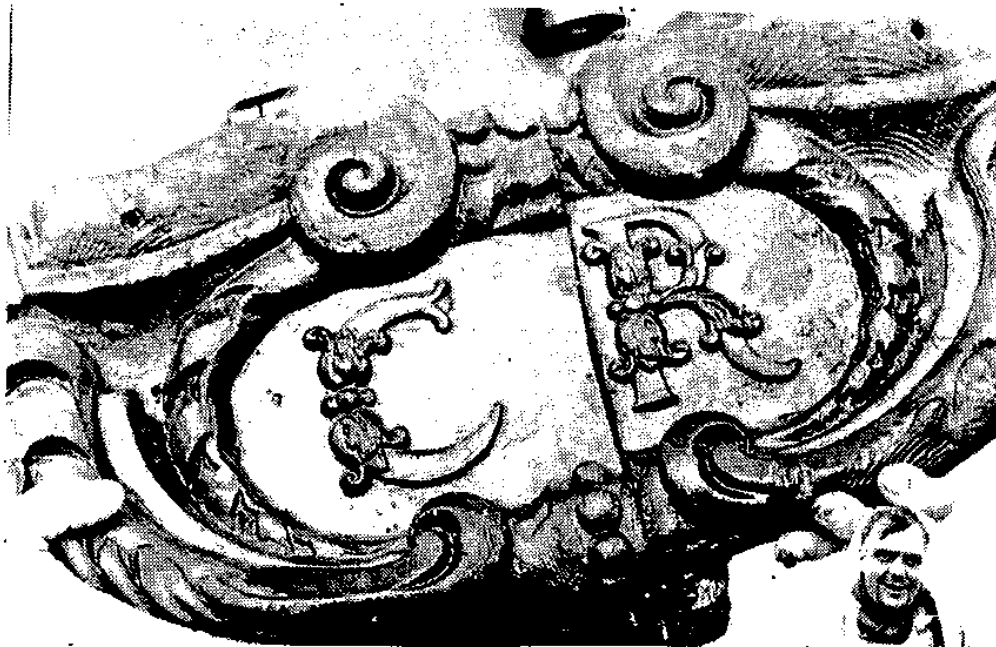
Kartusch med C R för Carolus Rex, syftande på Karl XI, fynd från insidan av ett batteridäck
