LARS EINARSSON

1 9 8 4 Å R S K R O N A N U N D E R S Ö K N I N G A R

För fjärde året i rad har Kalmar läns museum bedrivit marin-  
arkeologiska undersökningar av vraket efter regalskeppet Kro-  
nan. Sakta men säkert börjar bilden av det sönderslitna skep-  
pet klarna.

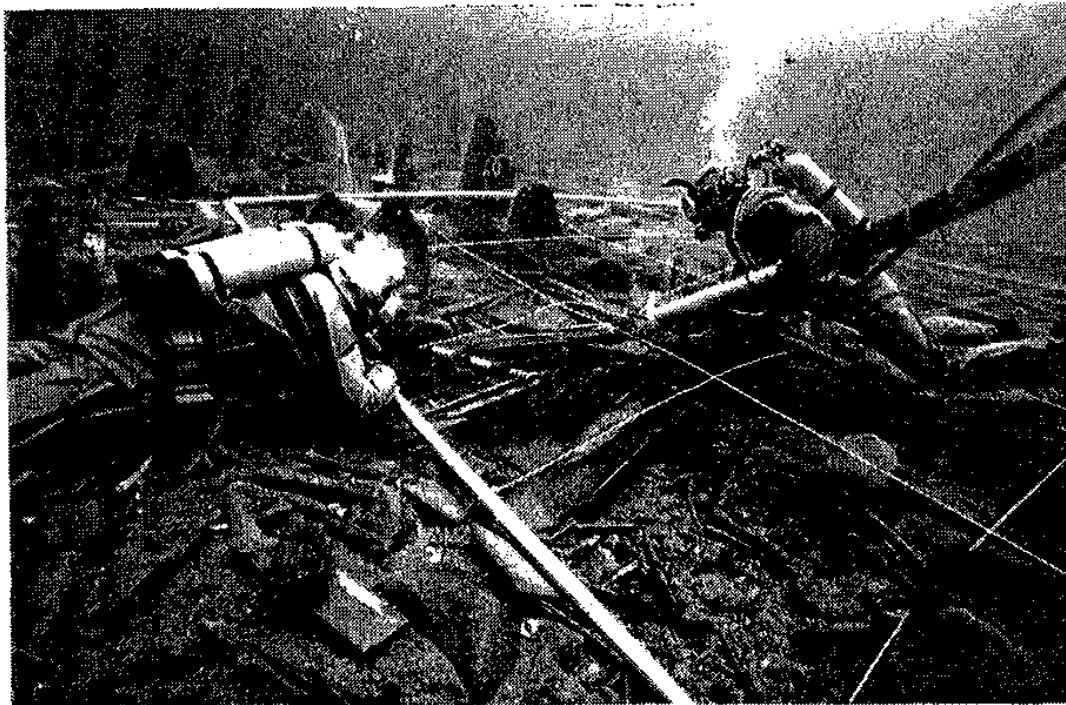
Undersökningsarbete i området längs den utfallna babordssidan. Det 5x5 m stora ramverket är ett praktiskt hjälpmedel för lägesbestämning och foto-grafering. Foto: N Aukan. (Ç):KLM.

m m, i de andra ett stort parti av vad som får förmodas vara  
en del av Kronans låring, d v s det akter sidpartiet av farty-  
get. Mot slutet av perioden togs ett andra schakt upp, nu i  
anslutning till den utfallna babordssidan i öster. Ett område  
mättes in med hjälp av ett 5x5 m stort ramverk. I ramen är  
linor spända från sidorna med en meters mellanrum så att de  
bildar 25 st m<sup>2</sup> stora rutor. För första gången användes detta

hjälpmedel i utgrävningsarbetet för att underlätta lägesbestämningen av föremål. Fyndplatsen anges då med en bokstavs- och en sifferkod för den ruta där föremålet är hittat. Detta visade sig vara ett praktiskt sätt att lägesbestämma föremål med acceptabel noggrannhet.

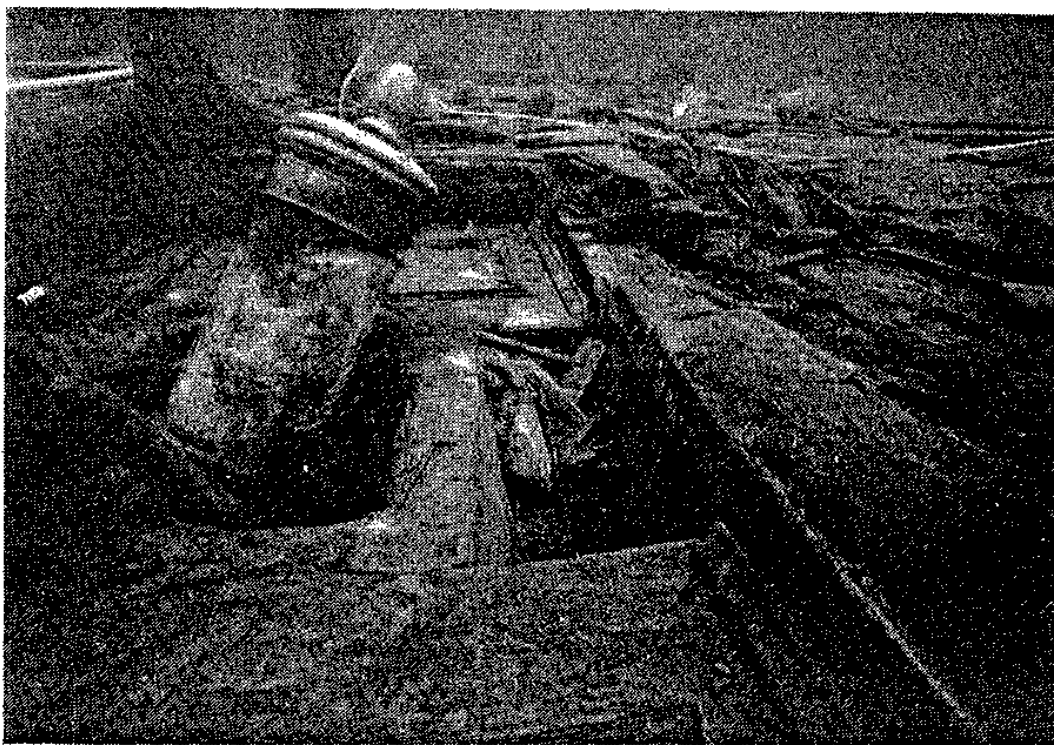
Detali från babords fartygssida där kanonerna fortfarande vilar i sina portar. Foto: N Aukan. (C)KLM
