Kan Kronan bärgas?

Av Lars Einarsson, Kalmar läns museum
Foto Kalmar läns museum

Här redovisas de marinarkeologiska undersökningar som utfördes, och de fynd som gjordes vid utgrävningarna på regalskeppet Kronan under 1989 och 1990.

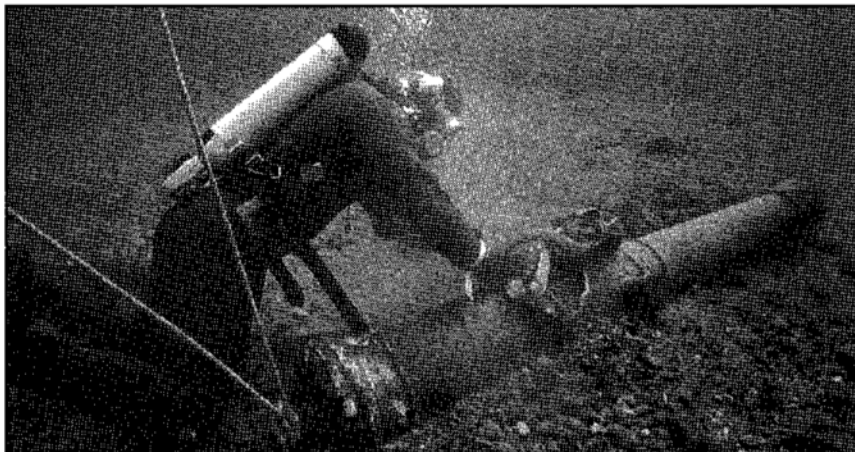
313 års vila på Östersjöns botten har upphört. En spansk sexpundare bärgas i kristallklart vatten, 100 meter från Kronans vrakplats.
