Vasas skeppsbåtar

Leif Malmberg

Storbåten – Vasas största skeppsbåt?

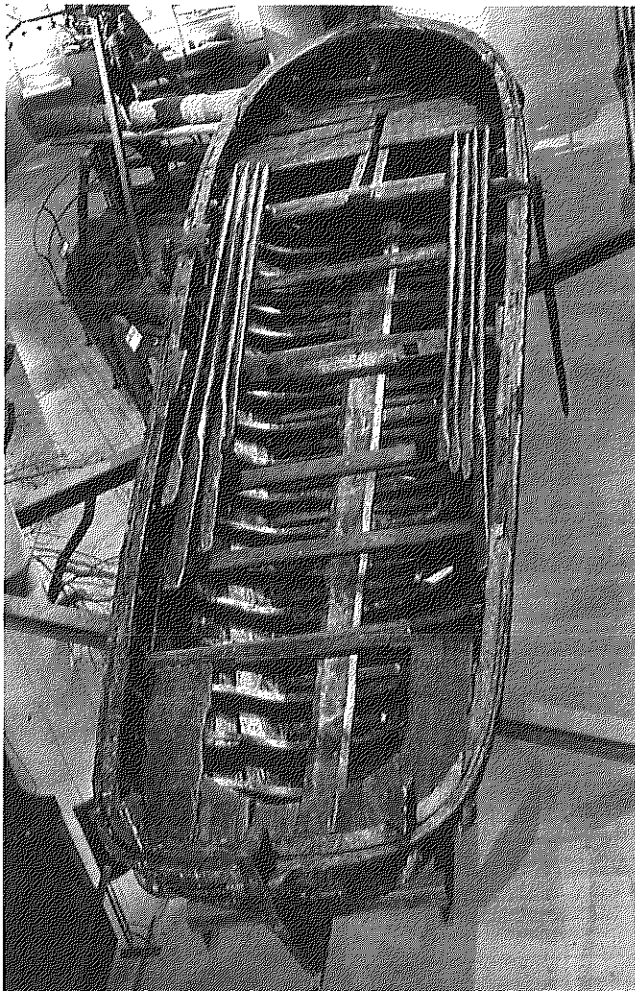
Bild 1. *Vasas* storbåt, den så kallade espingen.

Det sista fyndet som bärgades från *Vasas* förlisningsplats 1967 var skeppets storbåt, eller espingen som den också benämns. Båten togs upp i stort sett intakt och kort därefter upphörde dykningarna på fyndplatsen (bild 1). Storbåten hade dock påträffats långt tidigare. Enligt Gillis Claus påträffades den vid muddringen av tunnel D på *Vasas* babordssida (Claus 1986:63). Det låg ett stort föremål fyra meter vid sidan om *Vasa*, som vid närmare

Vasas storbåt är omkring tolv meter lång och tre meter bred. Det är ändå en ganska stor och otymplig båt att hantera, oavsett om den bogseras eller står uppställd på däck. Då skeppsbåtarna var så stora som den största båten ombord på *Prince* var det i stort sett omöjligt att ha dem på däck, så de fick bogseras efter skeppen. Till havs och i

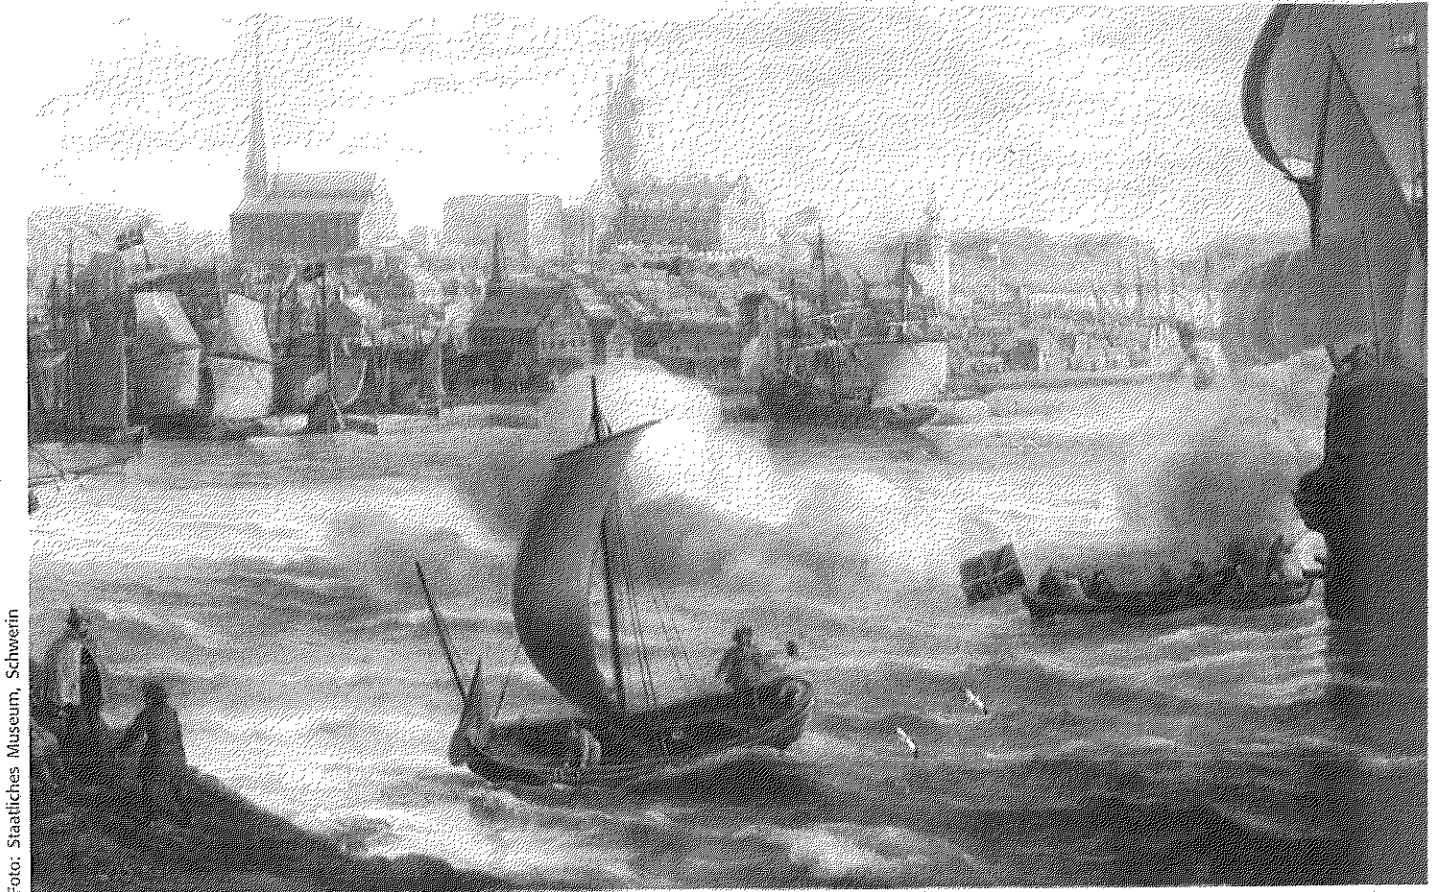
Bild 2. Skeppsbåtar och andra småbåtar i Stockholms hamn. Detalj av målning av Bonaventura Peters 1636.

hårt väder hände det därför att båtarna antingen slet sig, eller utgjorde en så stor fara att bogsertrossarna fick kapas. May skriver: "In 1625 the Cadiz Fleet lost every one of its longboats when crossing the Bay of Biscay" (May 1999:15ff). Det skulle dock dröja många år innan båtarna blev mindre och relativt enkelt kunde ställas upp på skeppens däck. Så småningom utarbetades också rekommendationer angående antalet båtar och deras storlek beroende på vilken skeppsstorlek som avsågs, men det var vanligt att inflytelserika kaptener själva bestämde antal och typ av skeppsbåtar till sina fartyg (bild 2).

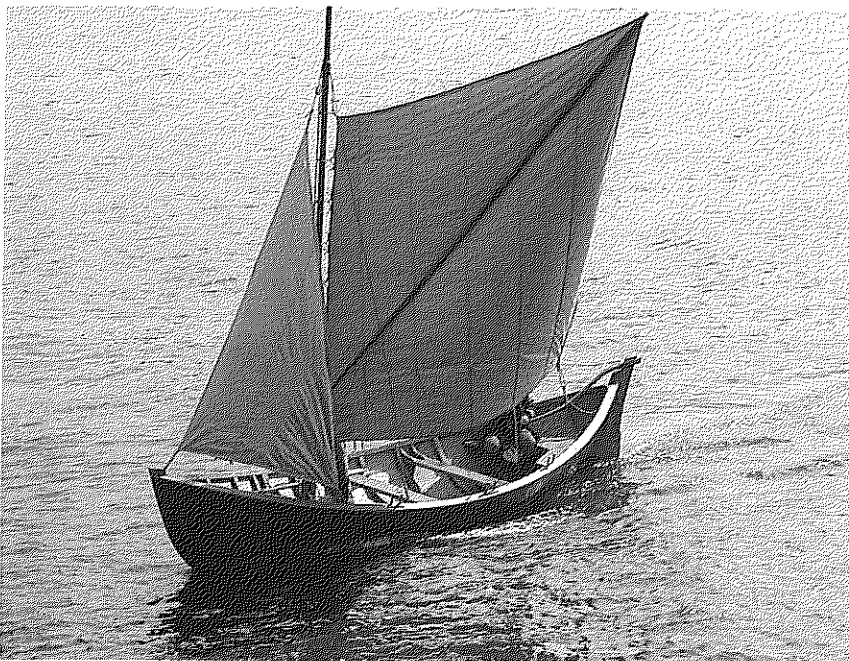
Bild 3. Rekonstruktionen av Båt 1 som döptes till *Margareta Nilsson*.

Som tidigare nämnts återfanns inuti *Vasas* storbåt resterna av en mindre båt som i fyndloggaren benämns Båt 1. Denna båt var alltså krossad av ett ankare och fynden består av för- och akterstäv, kölen, tre bordgångar och delar av reling och spant. För några år sedan byggde Vasamuseets timmermän Ossi Gröndahl och Monika Ask en rekonstruktion av Båt 1 (bild 3). Rekonstruktionen skedde på ungefär samma vis som vi tror att originalbåten byggdes; på fri hand och utan mallar. Byggnadssättet innebär att båtens form är beroende av kölens längd, stävornas utformning, antalet bordgångar, materialets beskaffenhet och båtbyggarnas skicklighet och formkänsla. Eftersom vi hade originalets stävar och köl fullt bevarade och kände till att antalet bordgångar var fem på var sida

(spikmärken), torde rekonstruktionen vara tämligen lik originalbåten.

Resultatet blev en lätt och grundgående spetsgattad båt, knappt sju meter lång och 2,1 meter bred. Båten utrustades med tre årpar och en enkel rigg fördelad på sprisegelstor och foc. Rekonstruktionen, som döptes till *Margareta Nilsson*, har prövats praktiskt i skiftande sammanhang. Båten är lättrodd, seglar hyggligt och är förvånansvärt lastdryg. Dessa tester har inte utförts med någon genomtänkt vetenskaplig metodik, men ger dock en uppfattning om hur en av de mindre skeppsbåtarna på *Vasa* kunde ha fungerat och använts. De slutsatser man kan dra är att Båt 1 var en lätt och relativt snabb båt, både under rodd och under segel. Båten kunde hanteras av en liten besättning, men ändå bära viss last. Däremot var Båt 1 knappast lämplig för bogsering eller varpning. Man kan alltså säga att Båt 1 utgjorde ett bra komplement till storbåten.
