Elefanten – en bjässe på grunt vatten

Av Lars Einarsson

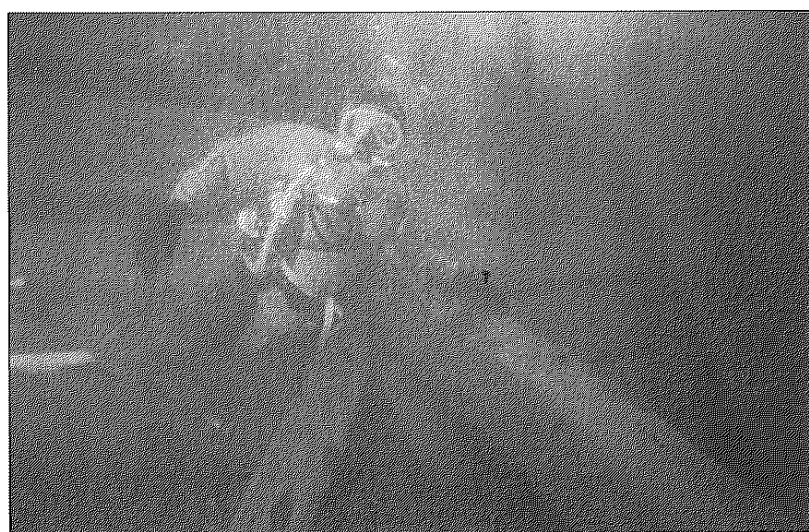
Figur 3. Bilden är tagen i samma område av vraket som den fyrtio år äldre. Den mest synliga förändringen på drygt fyrtio år, är den avsaknad av så kallade ettåriga påväxtalger som vraket uppvisar idag.

vraket uppvisar idag. Att detta skulle ha skett genom naturlig erosion kan enligt marinbiologisk expertis betraktas som i det närmaste uteslutet. Det borde trots allt finnas svampdjur eller blåmusslor som i större utsträckning skulle täcka skrovkonstruktionen. Den mest sannolika förklaringen till avsaknaden av påväxtalger, blir därför att vraket borstats av för hand av dykare. Detta har i sin tur lett till att vraket utsatts för en blästereffekt, genom att så kallat minerogent material fått tillträde till skrovets yta med följden att ytskiktet successivt bryts ned. Närvaro av påväxtalger på vrak utgör således ett naturligt skydd mot dessa blästereffekter.
