CHRISTER WESTERDAHL

VRAKET VID HAMMAR I.

Under augusti-sept 1984 skedde den andra självständiga besiktningen av skeppsvrak vid ett norrländskt museum. Det var Örnsköldsviks museum, som i gott samarbete med Skellefteå museum, tog itu med uppgiften på uppdrag av Riksantikvarieämbetet. Rapporten finns nu publicerad, men här följer ett sammandrag för Medd/MAS. (se även Seth Jansson i nr 3/83)

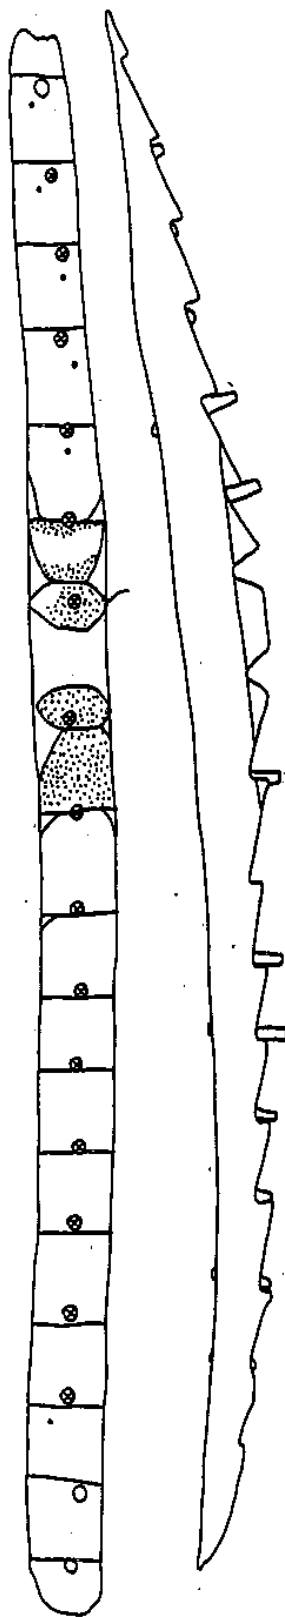
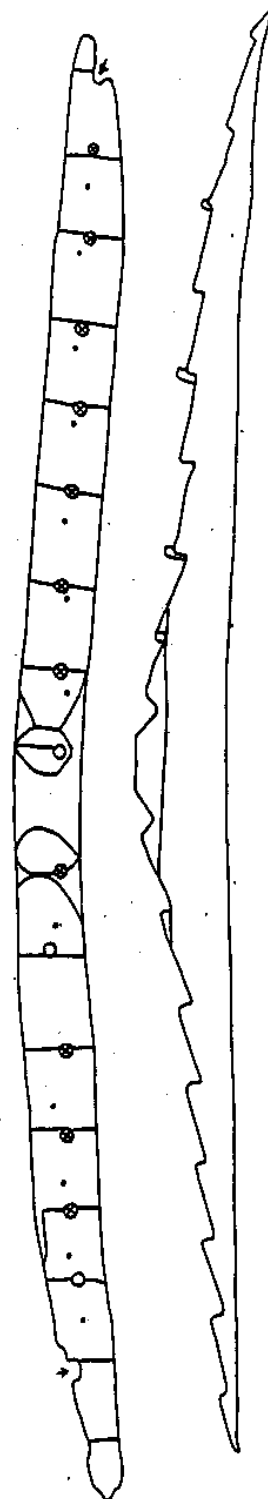
- S 1: maxlängd 4750 mm
 maxbredd 190-210 mm
 tjocklek 240 mm
 haklängd 240-280 mm
 hakdjup 30-50 mm
- S 2: maxlängd 1150 mm (avsågad)
 maxbredd 190 mm
 tjocklek 190 mm
 haklängd 220-275 mm
 hakdjup 50 mm
- S 3: maxlängd 4300 mm
 maxbredd 200 mm
 tjocklek 250 mm
 haklängd 200-270 mm
 hakdjup 40-45 mm

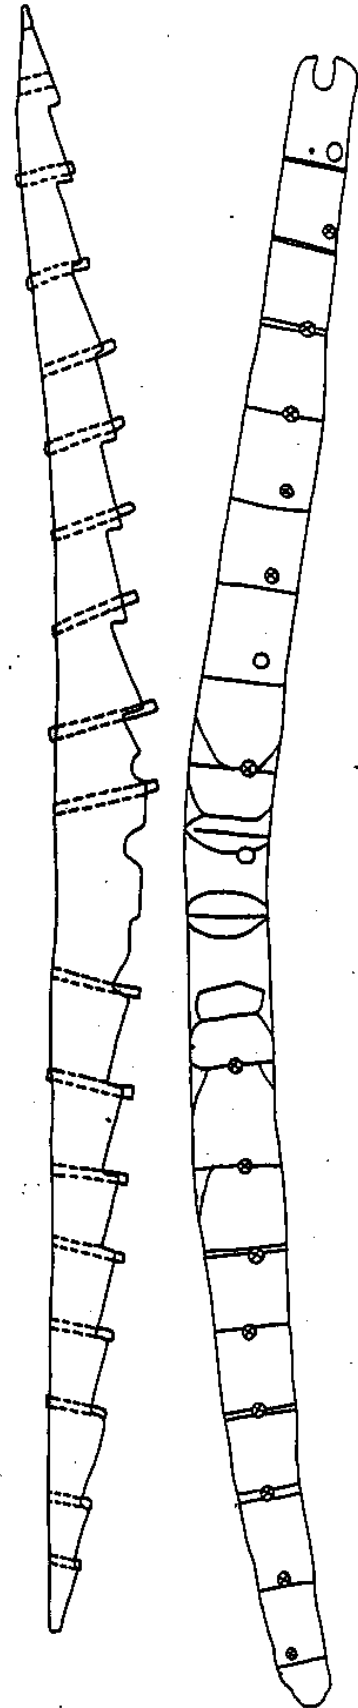
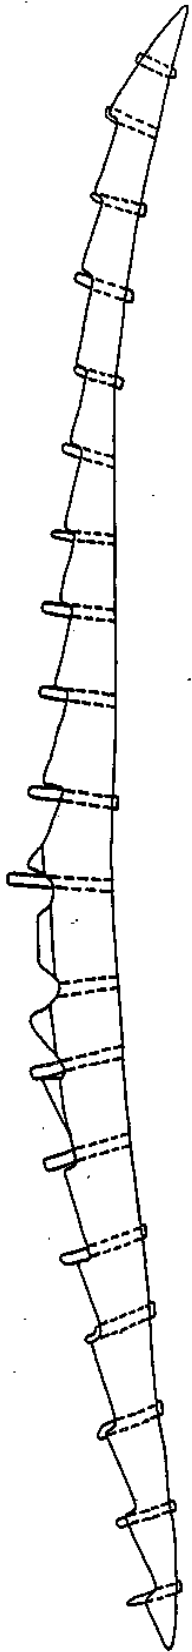
S 8: maxlängd 4870 mm(utan krum 4780)
 maxbredd 250 mm
 tjocklek 240 mm
 haklängd 220-280 mm
 hakdjup 55-60 mm

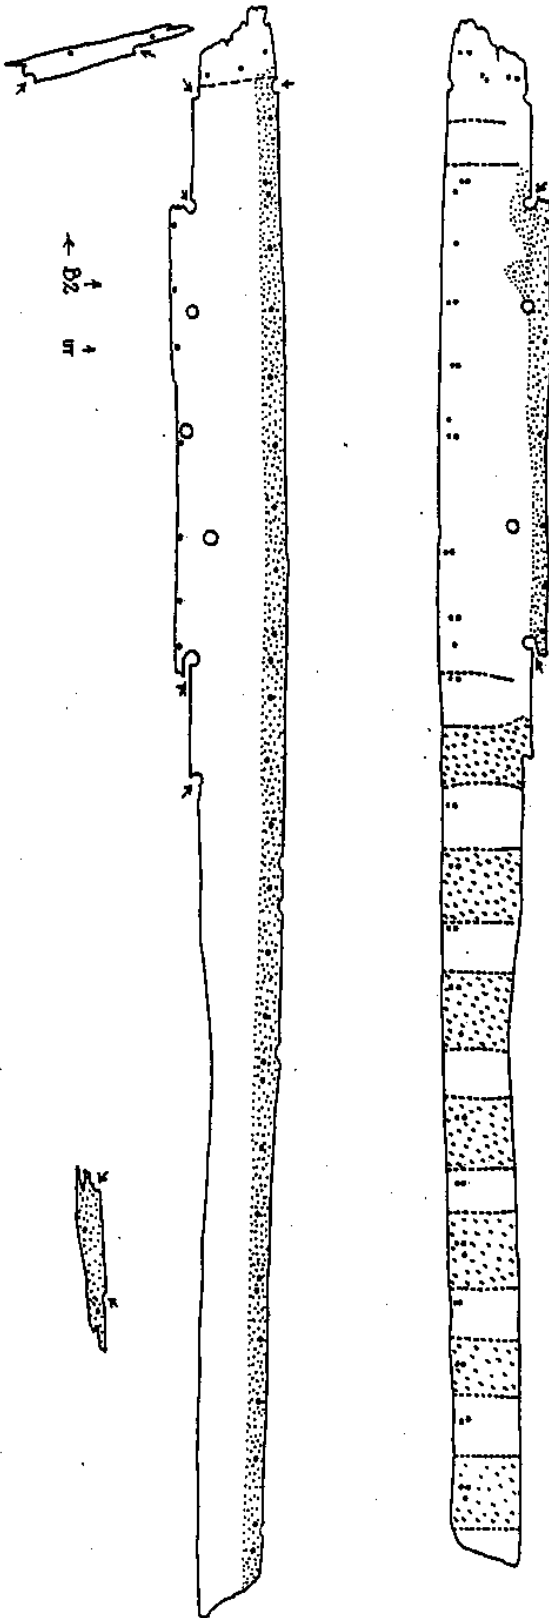
S 9: maxbredd 4910 mm
maxbredd 250 mm
tjocklek 230 mm(eroderad)
haklängd 225-275 mm
hakdjup 50-65 mm

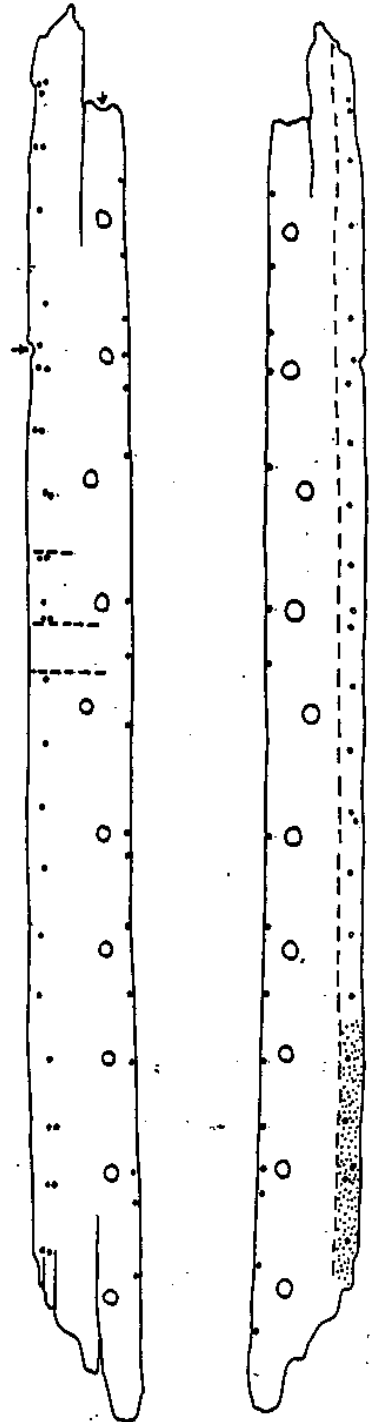
B 6: längd 2970 mm anm en välbevarad
bredd 310 mm kant, en sida ero-
derad bredvid lan-
net, annorlunda an-
liggningsyta typ
lann med intjack-
överdel insidan.

B 7: längd 4150 mm anm spår av blå
bredd 310 mm färg, troligen av-
skrap från annan
båt(i lannet!)

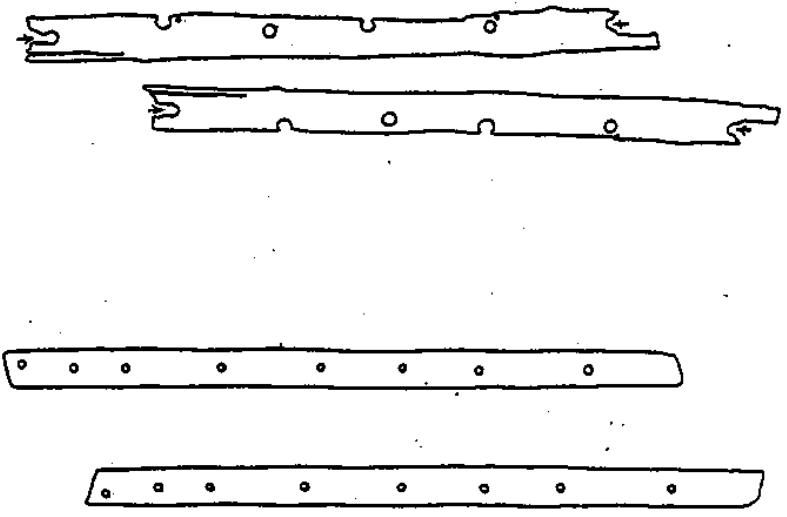
B 8: längd 3650 mm anm eroderad på en
bredd 300 mm sida av strömmen!

B 9: längd 1920 mm
bredd 230 mm

B 10: längd 2040 mm anm helt annorlun-
(fragment) da karaktär, hålstor-
lek, bredd m m. Möj-
ligen rest av relings-
list eller mindre väga-
re? Kan också vara del
av helt annan båt.
