Glimtar från traditionellt båtbyggeri i Goa, Indien

TEXT OCH FOTON AV
JOHAN ROQUE

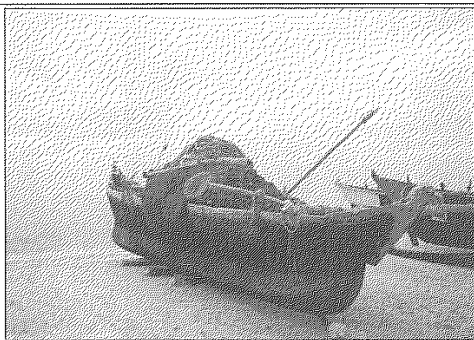
*Utriggare av den typ som beskrivs i inledningen. Urholkad stam i botten, fiskenät och träåror.
Ort: Calangute.*

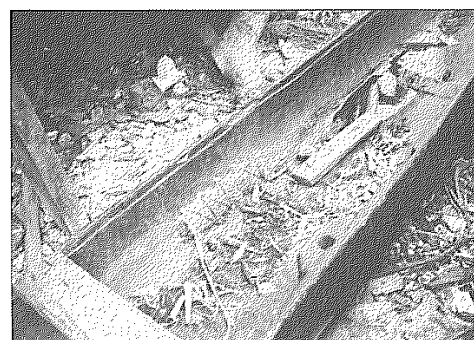
*Lagning av en stockbåt.
Ort: Båtbyggerplatsen i Betim.*
