# Glimtar från traditionellt båtbyggeri i Goa, Indien

TEXT OCH FOTON AV  
JOHAN ROQUE

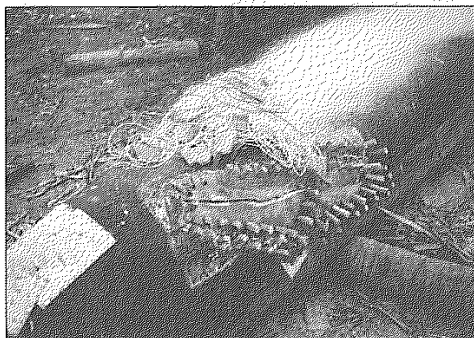
*Misslyckad lagning av stockbåt. Lagningen med båtplattan togs bort och man återgick till den traditionella metoden som inte heller fungerade i det här fallet. När träkilarna slagits in i sömhålen sågades eller högs de av.  
Ort: Chapora byggplats.*

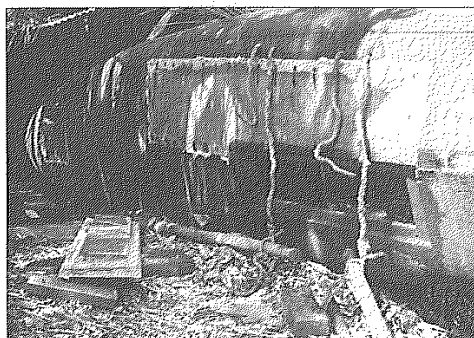
*Utriggare under reparation. Repen används för att hålla plankorna på plats medan de pluggas fast.  
Ort: Båtbyggerplatsen i Betim.*

Alla båtar reparerades och byggdes enligt sytekniken och tätningsmaterialet bestod även här av tjära och ull.

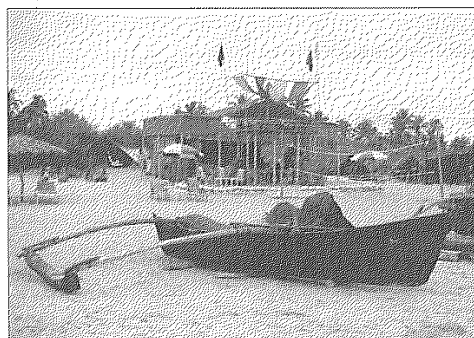
*Mindre utriggare byggd av urholkad stam och en rad fastsydda bord. I bakgrunden syns en strandrestaurang och en rad fiskarhyddor.  
Ort: Calangute.*

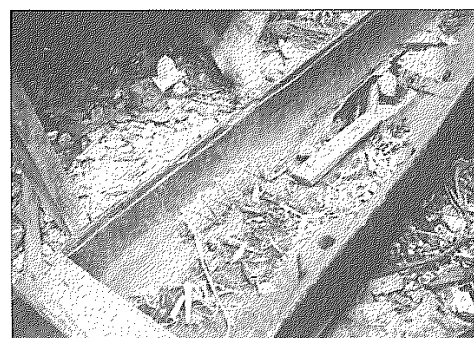
*Lagning av en stockbåt.  
Ort: Båtbyggerplatsen i Betim.*

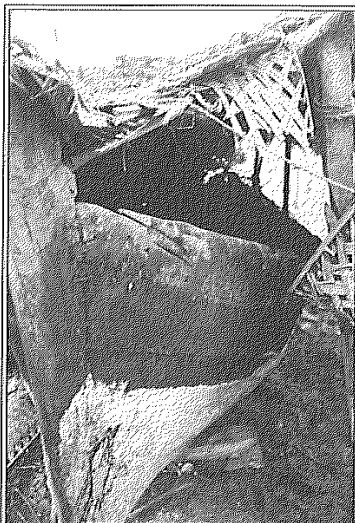
Större öppen båt med raka stävar och byggd helt i syteknik.  
Ort. Båtbyggerplatsen i Chapora.

Tyvärr fanns där inga utriggare av den typ som hade observerats tidigare men förhoppningen om att hitta sådana i Betim var stor. Här i Chapora byggdes och reparerades främst motorfartyg, stockbåtar och andra typer av båtar men några utriggare kunde man inte se. Däremot fanns det en båt som verkade ha byggts enligt traditionella anor. Det var en något sliten och öppen träbåt, cirka tio meter lång med raka för- och akterstävar och byggd helt i syteknik. De breda borden hade sytts fast kant i kant och sömhålen fyllda igen med träkilar. Båten låg upprest på land, vilande på liggande stockar under ett tak av vävda palmblad.
