I sommar är det 50 år sedan vikingaskeppskopian *Ormen Friske* förläste med man och allt i Tyska bukten i Nordsjön. 15 unga svenskar drunknade. I dåtidens debatt fick besättningens påstådda brister i sjövätt och förment fusk vid båtbygget skulden, argument som fortfarande kan dyka upp när *Ormen Friske* nämns.

# Flygbombning sänkte svensk vikingaexpedition

## 50 år sedan tragedin med *Ormen Friske* i Nordsjön

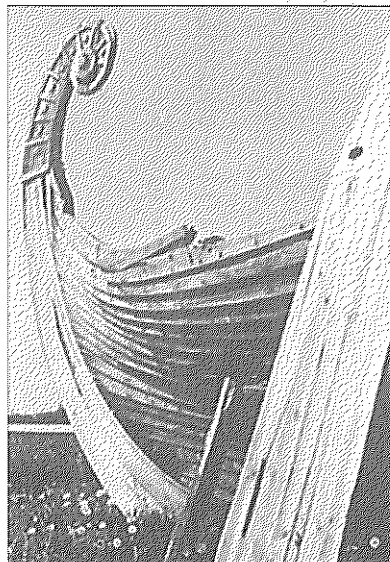
*Ormen Fiskes akterskepp med styra spolades upp på Pellworm, där det i åratal var en turistattraktion. (Bild ur Albert am Zehnoffs bok: Sylt, Helgoland, Amrum, Föhr mit den Haligen, Pellworm und Nordstrand. Köln 1979)*

Fiskaren M. Nickels-Liermann hittar akterskeppet och andra vrakrester på ön Pellworm.
