Ålhuset i Aldern – ett unikt fiskehus

Av Anette Lund

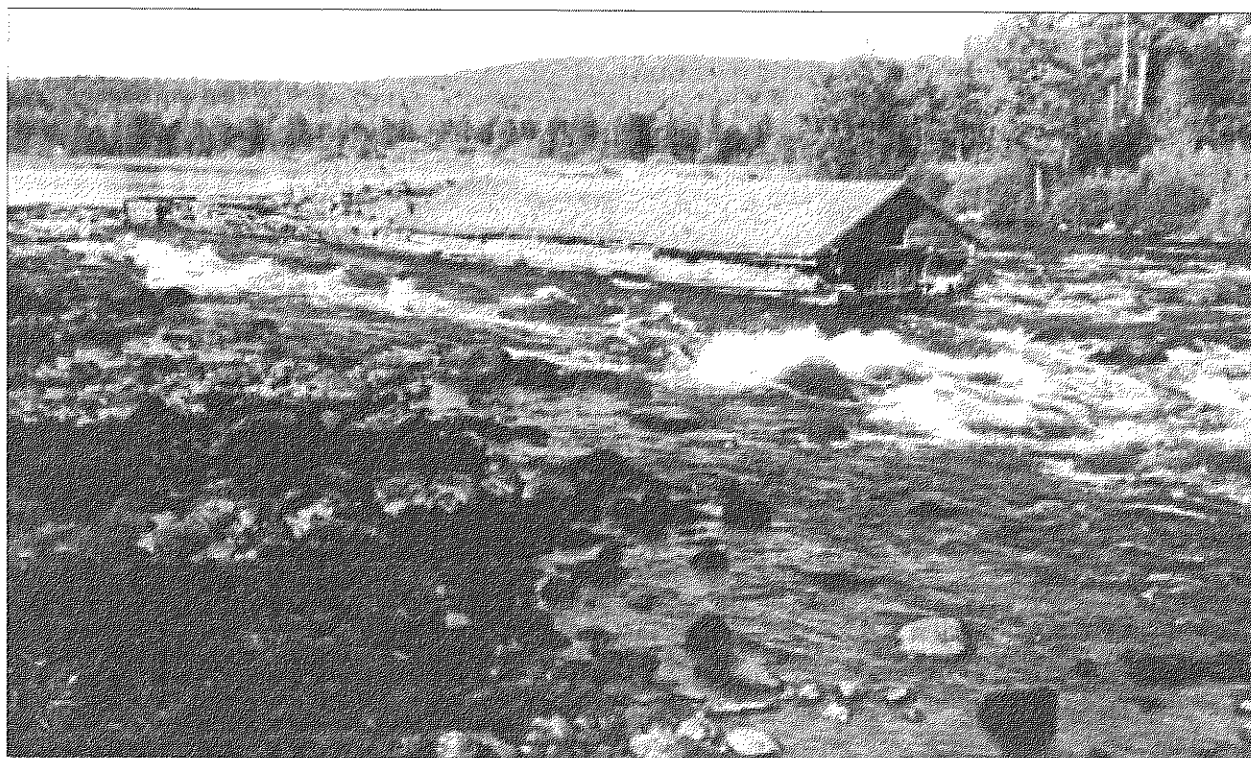
Figur 1. Ålhuset i Aldern, Väster-norrland.

Fiskehuset eller "Ålhuset", som det allmänt kallas, är beläget i sjön Alderns utlopp i Ljungan, 15 kilometer väster om Ånge i Medelpad (figur 1). Det är en unik byggnad med ett högt kulturhistoriskt värde som vittnar om en idag sällan använd fisketeknik. Ålhuset är det enda kvarvarande i sitt slag i Väster-norrlands län.

Ålhuset är en 22,5007,3 meter stor timmerbyggnad, orienterad VSV–ONO. Den har ett sadeltak klätt med takspån som bärs upp av tretton takstolar. Långväggarna utgörs av stenkistor. De är sex till nio stockvarv höga beroende på forsbottens ojämnhet och på varierande virkesstorlek. Stenkistorna hålls samman förutom av gavlarna dels genom genomgående bjälkar under golvet, dels av bjälkar i överkanten av kistorna. Själva stenkistornas väggar hålls samman av bettningar, det vill säga stockar som är knutade i ändarna. I södra stenkistan finns en cirka nio meter lång avdelning med snedställda galler som når från golvet och tre stockvarv upp. Gallret består av träribbor i ramar och är avsett för att vattnet,

men inte fisken, skall rinna ut ur huset. Även i östra gaveln finns ett ribbgaller från golvet och upp till stenkistornas övre delar genom vilket vattnets huvudström passerar. I östra gaveln finns även en mindre järngallerförsedd öppning. I västra gaveln finns förutom öppningen över intagsrännan även dörren in till ålhuset. Från ingången finns plankor att gå på, de ligger ovanpå takstolarnas tvärbjälkar. Golvet som egentligen är en fortsättning på intagsrännan är uppdelat i tre sektioner med olika nivåer, den högsta närmast intagsrännan. Intagsrännan är cirka 28 meter lång och vid dess början har det funnits dammluckor. Drygt fem meter från byggnadens västra gavel finns likaså dammluckor. Dammluckorna sänktes vid högt vattenstånd, vid flottning och då ålhuset skulle vittjas.
